Die älteste Phase der Kirche St. Georg in Kostolany pod Tríbečom

PETER BAXA – JANA MAŘÍKOVÁ-KUBKOVÁ

Keywords: Slovakia – Kostolany pod Tríbečom – Early Middle Ages – Pre-Romanesque wooden church

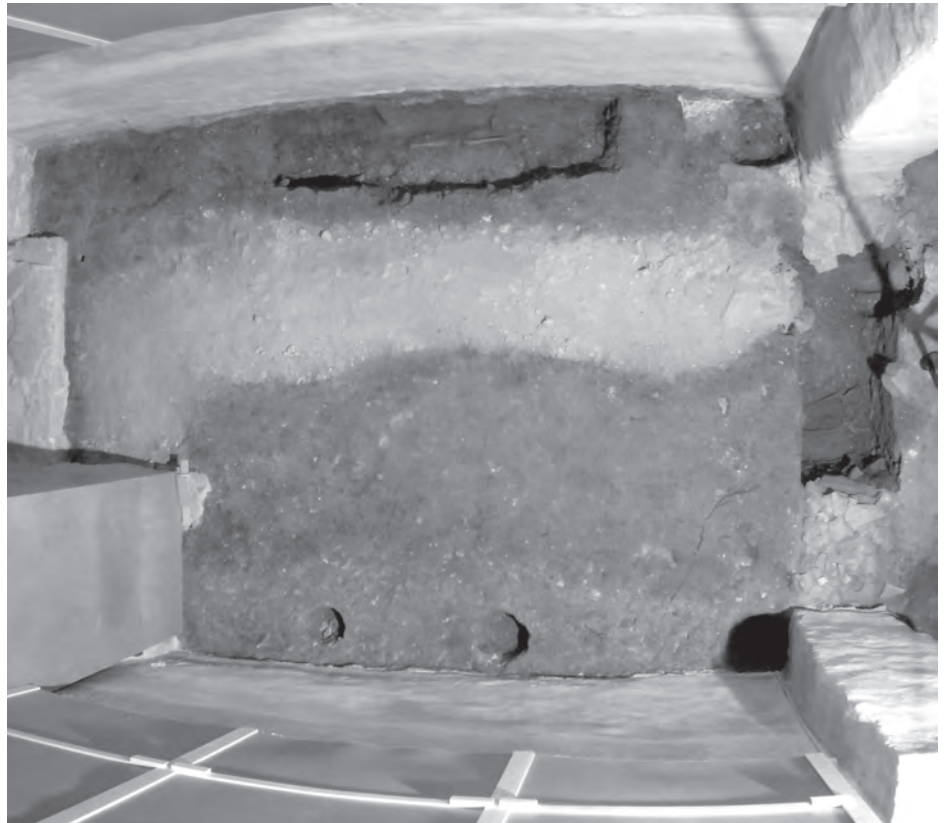
Abb. 2. Kostolany pod Trábečom, Kirche St. Georg. Gesamtansicht des Kirchenschiffs mit den Pfostengruben 1–3 an der Nordwand und der Pfostengrube 4 in der SW-Ecke des Schiffs. Von Norden.

Nachdem der Fußboden und wenig ausgeprägte neuzeitliche Aufschüttungen entfernt worden waren, identifizierten wir im Kirchenschiff der I. Bauphase drei Flächen (Abb. 2, Taf. 16):

1. Flächen der unbeschädigten alten Oberfläche mit vier mehr oder weniger kreisförmigen Objekten. Drei davon lagen an der Nordwand des Schiffs und

waren schon von A. Habovštiak als Pfostengruben publiziert worden, die vierte befand sich in der SW-Ecke des Kirchenschiffs.

Die 1965 entdeckte Pfostengrube Nr. 1 befindet sich in der NW-Ecke des Kirchenschiffs. Sie ist in braune lehmige kompakte Erde eingetieft (Rest des intakten Terrains aus der Zeit des Kirchenbaus). Die Grubenverfüllung bestand aus loser Erde mit Stein-

Der obere Rand der Grube ist unregelmäßig, kreisförmig, Durchmesser 46–48 cm. Die Wände sind konisch, die erhaltene Tiefe beträgt 26 cm, die Minimaltiefe 30 cm, der Boden ist abgerundet, eiförmig.

Die 1965 entdeckte Pfostengrube Nr. 2 liegt an der Nordwand des Kirchenschiffs. Sie ist in braune lehmige kompakte Erde eingetieft (Rest des intakten Terrains aus der Zeit des Kirchenaufbaus). Die Grubenverfüllung bestand aus loser Erde mit Stein- und Ziegelfragmenten und Putzschollen. Am Grubenrand befanden sich Steine zur Festigung des Pfostens bei seinem Einsetzen (siehe Anm. 4). Nach Beseitigung des Fußbodens aus den 1960er Jahren wurde in der Grube schwarze lehmige Erde mit Mörtel- und Steinfragmenten gefunden (siehe Anm. 7). Die ursprüngliche Verfüllung ist unbekannt, es erhielt sich nur die Baugrube zum Einsetzen des Pfostens.

Der obere Rand der Grube ist unregelmäßig, kreisförmig, Durchmesser 36–38 cm. Die Wände sind konisch, die erhaltene Tiefe beträgt 27 cm (260,62 m ü. M.), die Minimaltiefe 35 cm, der Boden ist flach.

Die 1965 entdeckte Pfostengrube Nr. 3 liegt an der Nordwand des Kirchenschiffs. Sie ist in braune lehmige kompakte Erde eingetieft (Rest des intakten Terrains aus der Zeit des Kirchenbaus). Die Grubenverfüllung bestand aus loser Erde mit Stein- und Ziegelfragmenten und Putzschollen. An der Umfassung der Grube befanden sich Steine zur Festigung des Pfostens bei seinem Einsetzen (siehe Anm. 4). Nach Beseitigung des Fußbodens aus den 1960er Jahren wurde in der Grube schwarze lehmige Erde mit Mörtel- und Steinfragmenten und Barockziegeln gefunden (siehe Anm. 7). Die ursprüngliche Verfüllung ist unbekannt, es erhielt sich nur die Baugrube zum Einsetzen des Pfostens.

Der obere Rand der Grube ist unregelmäßig, kreisförmig, Durchmesser 26–30 cm. Die Wände sind konisch, die erhaltene Tiefe beträgt 17 cm (260,71 m ü. M.), die tatsächliche Tiefe mindestens 27 cm, der Boden ist unregelmäßig abgerundet, eiförmig.

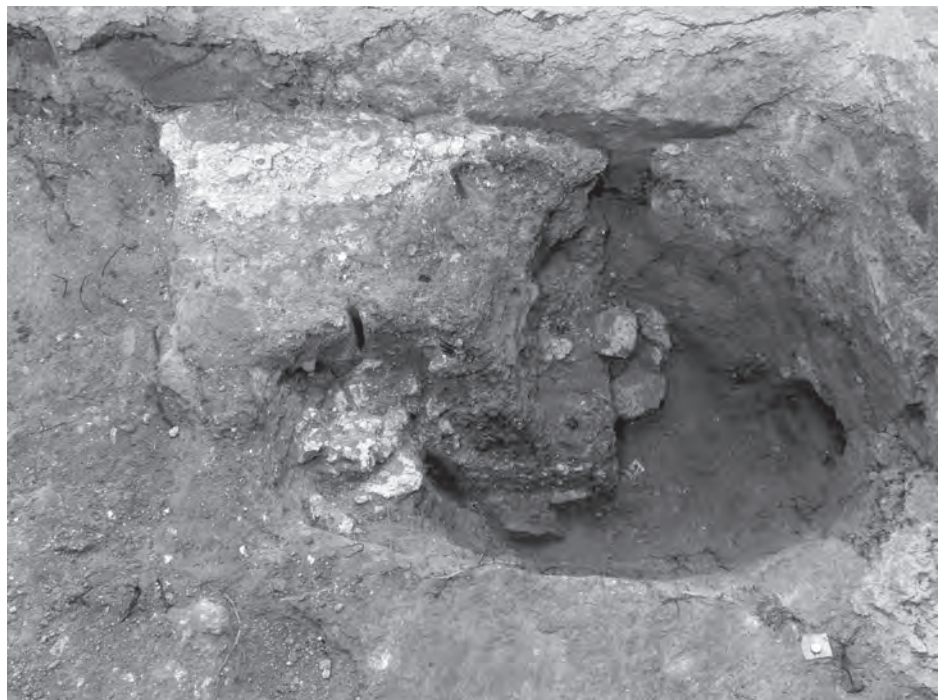
Abb. 3. Kostolany pod Trábečom, Kirche St. Georg. Pfostengrube 4 im Verlauf der Grabung.

Pfostengrube Nr. 4 (Abb. 3)

Die 1965 (?) entdeckte Pfostengrube Nr. 4 befindet sich in der SW-Ecke des Kirchenschiffs und blieb bisher unpubliziert.

Die Grube ist in braune lehmige kompakte Erde eingetieft (Rest des intakten Terrains aus der Zeit des Kirchenbaus). Bis in eine Tiefe von -20 cm unter der Oberfläche ist sie mit Bauschutt mit Fragmenten von Mörtel und neuzeitlichen Ziegeln gefüllt. Unter dem Bauschutt befand sich bis zum Boden der Pfostengrube heterogene kompakte Erde, die ortsweise viele Mörtel(?) oder Kalk(?)fragmente, kleine Bruchsteine, Kohlen, Tierknochen und Putzfragmente vom Steinmauerwerk enthielt. Die Erde füllte die Grube auf einmal. Es wurden keine Hinweise auf einen allmählichen Prozess oder auf chronologische Sprünge gefunden.

Der südliche und westliche Randbereich der Baugrube ist beim Ausheben für die Fundamente der bestehenden Kirche abgeschnitten worden. Der Ostrand der Grube war durch eine ovale Eintiefung gestört und mit Schollen weißer Masse (Kalk?) gefüllt, die sich in einer kompakten Schicht von 1–2 cm Stärke zwischen dem Einschnitt und der Südwand des Kirchenschiffs befand. Schollen ähnlichen Materials waren ungleichmäßig im ganzen Unterteil der Grubenverfüllung zerstreut. Von der ursprünglichen Konstruktion der Pfostengrube erhielten sich weder die Steinverkleidung des Pfostens, die aus anderen Gruben bekannt ist, noch die primäre Aufschüttung nach dessen Befestigung in der Baugrube und nicht einmal die sekundäre Verfüllung des Pfostenabdrucks nach dessen Zerfall oder Beseitigung. Die bestehende Verfüllung des Unterteils der Pfostengrube ist wahrscheinlich tertiär.

Der obere Rand der Grube ist unregelmäßig, oval, Durchmesser 48–51 cm. Die Wände sind konisch, die erhaltene Tiefe beträgt 32 cm (260,48 m ü. M.), der Boden ist unregelmäßig abgerundet, eiförmig.

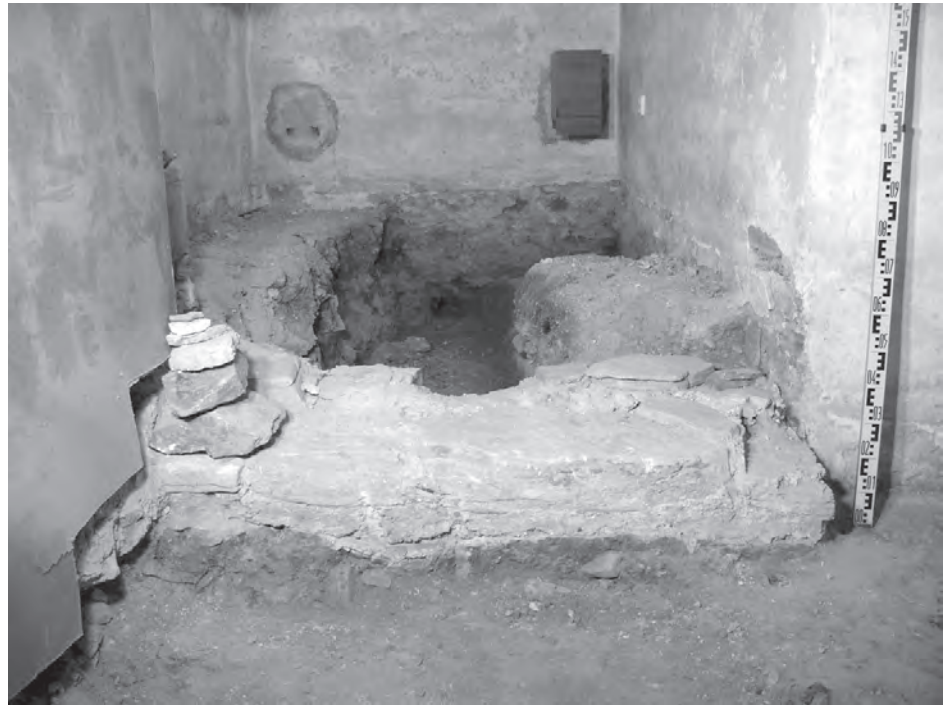
Abb. 4. Kostolany pod Trábečom, Kirche St. Georg. Blick von Westen in das Presbyterium nach dem Putzen.

Presbyterium (Abb. 4, 5)

Sie diente offensichtlich als Grundlage für den Mauerwerksblock, der an der Grenze zwischen Presbyterium und Schiff entdeckt wurde (Abb. 4).

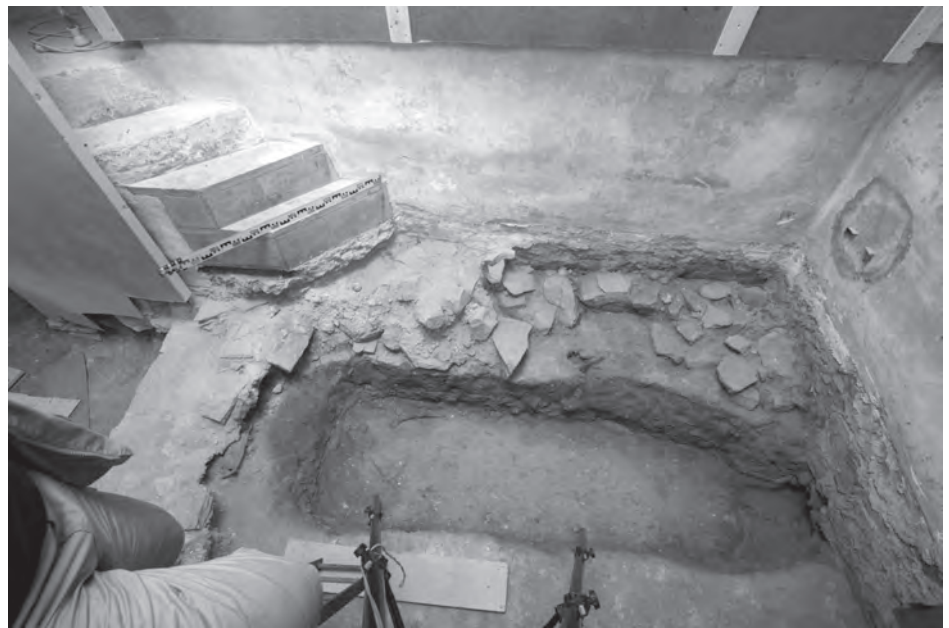
Abb. 5. Kostolany pod Trábečom, Kirche St. Georg. Blick auf die Nordhälfte des Presbyteriums mit erhaltener Verfüllung, die von der Erhöhung des Untergrundes für das Presbyterium in der ersten Phase der Steinkirche herrührt.

Im Raum des Presbyteriums befand sich unter dem Pflaster aus den 60er Jahren eine Aufschüttung, die bis in eine Höhe von +43 cm reichte und 50–52 cm dick war. Ihre Zusammensetzung erkannten wir nach dem Ausheben eines Suchschnitts an der Stelle des publizierten Grabs 51/65 (HABOVŠTIAK 1968, 56). Im Südteil des Presbyteriums waren bei der archäologischen Grabung 1965 die Überreste aller einstigen Pflaster bis zum Niveau aus der Zeit der Errichtung der vorromanischen gemauerten Kirche beseitigt worden, und bei den anschließenden baulichen Herrichtungen hatte man die ursprüngliche Aufschüttung durch eine neue ersetzt. Im Nordteil des Presbyteriums, zwischen der Nordwand und der Grabgrube 51/65, kam unter der Schicht aus den 1960er Jahren ein Rest der ursprünglichen Aufschüttung aus der Zeit vor der Errichtung des Presbyteriums zum Vorschein. Die geböschte Aufschüttung bestand in ihrem Kern aus Bruchstein und wies ortsweise einen hohen Kalkgehalt (?) auf².

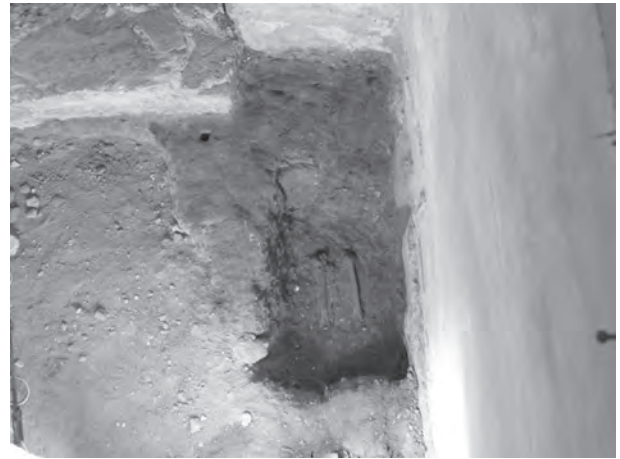
Abb. 6. Kostolany pod Trbečom, Kirche St. Georg. SO-Ecke des Schiffs, oben links der Mauersockel im Durchgang zum Presbyterium, in der Mitte die Grabgrube, an deren Ostwand (hinten) die Pfostengrube 6 im Profil zu sehen ist. Von Westen.

Pfostengrube Nr. 6 (Abb. 6)

Die bislang nicht bekannte Pfostengrube in der Südostecke des Schiffs wurde durch den Aushub einer Grabgrube abgeschnitten. Sie war in braune lehmige kompakte Erde eingetieft (Rest des intakten Terrains aus der Zeit des Kirchenbaus). Erhalten blieb die Osthälfte mit zwei Verfüllungsschichten. Die ältere Verfüllung – lehmige Erde mit Steinfragmenten – entstand beim Einsetzen des Pfostens durch das Zuschütten des Restteils der Grube und die Verdichtung mit Steinen am Rand. Die jüngere Schicht – kleine Bruchstücke lokalen Gesteins mit Erdbeimischung – enthielt Mörtelstücke (?)⁹ und entstand durch das Zuschütten des Hohlraums, der nach der Beseitigung des Pfostens vorhanden war. Der Nordteil der Hohlraumwand war mit einer fast 1 cm dicken Schicht dünnen Mörtels überzogen, der daran herunter geflossen war.

Der obere Rand der Pfostengrube ist unregelmäßig, ei- bis kreisförmig. Der Durchmesser des oberen Rands der Baugrube zum Einsetzen des Pfostens beträgt 25–28 cm. Der Durchmesser des Pfostenabdrucks ist 19–20 cm. Die Wände sind konisch, die erhaltene Tiefe des eingelassenen Pfostens beträgt 32 cm (260,60 m ü. M.). Der Grubenboden ist unregelmäßig, flach.

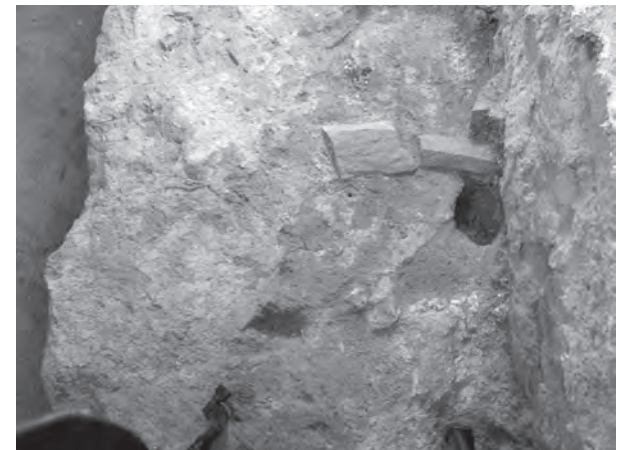
Abb. 7. Kostolany pod Trbečom, Kirche St. Georg. Pfostengrube 7 an der Nordwand des Presbyteriums. Von Osten.

Pfostengrube Nr. 7 (Abb. 7)

Die Pfostengrube Nr. 7 wurde bei der Revisionsgrabung im Jahre 2010 an der Nordwand des Presbyteriums entdeckt. Sie wird vom Grundmauerwerk abgeschnitten; erhalten blieb der südliche Teil. Die Grube ist in braune, lehmige kompakte Erde eingetieft (Rest des intakten Terrains aus der Zeit vor dem Kirchenbau). Durch das Einsinken der Verfüllung der Pfostengrube, deren Oberfläche beim Mauern der Presbyteriumswände gestampft wurde, entstand in der Pfostengrube ein Hohlraum, der erst nach der Beseitigung der Mörtelschicht an der Vorderseite der Presbyteriumswand entdeckt wurde. Die Verfüllung der Grube ist lehmig, ohne Mörtelbeimischung.

Der obere Rand der Pfostengrube ist unregelmäßig, kreisförmig – Pfostenabdruck? Durchmesser des Pfostenabdrucks 25–27 cm. Die Wände sind walzenförmig,

die erhaltene Tiefe des eingelassenen Pfostens beträgt 20 cm (260,91 m ü. M.). Der Boden ist unregelmäßig, flach. Die Form der Baugrube zum Einsetzen des Pfostens ist unbekannt.

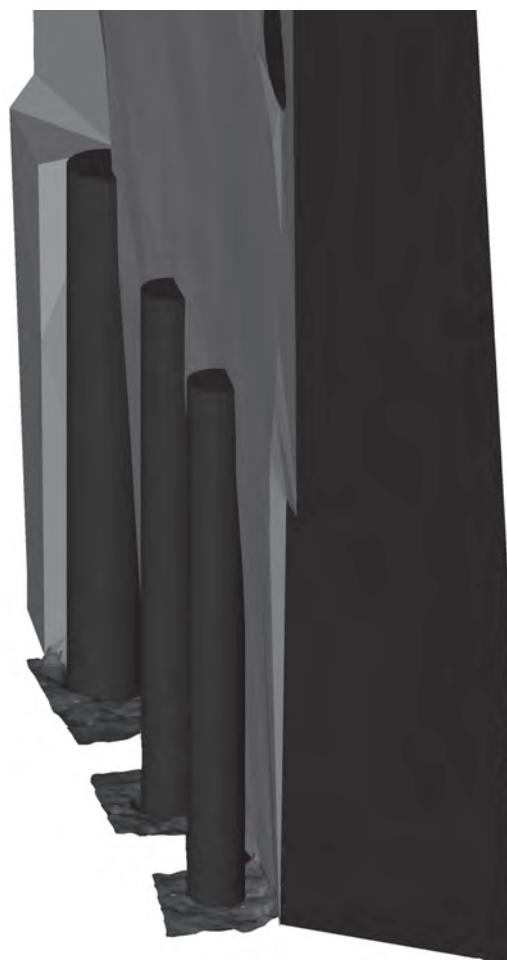
Abb. 9. Kostofány pod Tribečom, Kirche St. Georg. Dreidimensionales Modell der Nordwand der Steinkirche und der rekonstruierten Pfosten in den Pfostengruben 1-3.

Solange wir nur Pfostenrunden 1–3 kannten, hatten wir versucht, das Verhältnis der Konstruktion, zu der sie gehörten, zu der bestehenden Kirche durch Schaffung eines Modells der Nordwand mit den Pfosten in den festgestellten Pfostenrunden zu lösen. Eine derartige dreidimensionale Rekonstruktion erschien nötig, da die Wände der vorromanischen Steinkirche nicht etwa senkrecht nach oben gehen, sondern – dies bestätigt eine geodätische Vermessung – bogenartig nach innen geneigt sind. Schon die erste visuelle Auswertung führte zu der Hypothese, dass die Pfosten zu einem älteren Holzbau gehört haben dürften.¹⁷ Wären die Pfosten und die Steinkirche gleichzeitig, so würde nämlich der Pfosten Nr. 1 schon 10 cm über dem Boden in das Mauerwerk hineinreichen, und zwar sowohl in die Nordwand als auch in die Westwand des Kirchenschiffs. Die Pfosten Nr. 2 und 3 würden in 100 bzw. 120 cm Höhe in die Steinmauer hineinreichen. Das bedeutet, dass die Pfostenkonstruktion und das Mauerwerk des steinernen Kirchenschiffs sich gegenseitig ausschließen und die Pfosten nicht zur Ausstattung des Innenraums gehört haben können (Abb. 8, 9).

¹⁷ Im Modell richteten wir Pfosten von 30 cm (Pfosten Nr. 1) und 25 cm (Pfosten Nr. 2 und 3) Durchmesser auf. Zur Festlegung des Pfostendurchmessers gelangten wir anhand der Auswertung der stratigraphischen Situation in der Pfostenrunden Nr. 6.
